施設名・所在地・管理者名等

施設名	路線名	所在地	起点側	施設ID	37.35303,139.91506
				緯度	37° 21' 10.9"
				経度	139° 54' 54.2"
沼尾シェッド (フリガナ)ヌマオシェッド	町道沼尾線	福島県南会津郡下郷町大字小沼崎			
管理者名	定期点検実施年月日	代替路の有無	自専道or一般道	緊急輸送道路	占用物件(名称)
下郷町	2023.8.9	無	一般道	二次	高圧ケーブル 光ケーブル

部材単位の診断(各部材毎に最も厳しい健全性の診断結果を記入) 定期点検者 (株)東コンサルタント 定期点検責任者 柳沼 剛

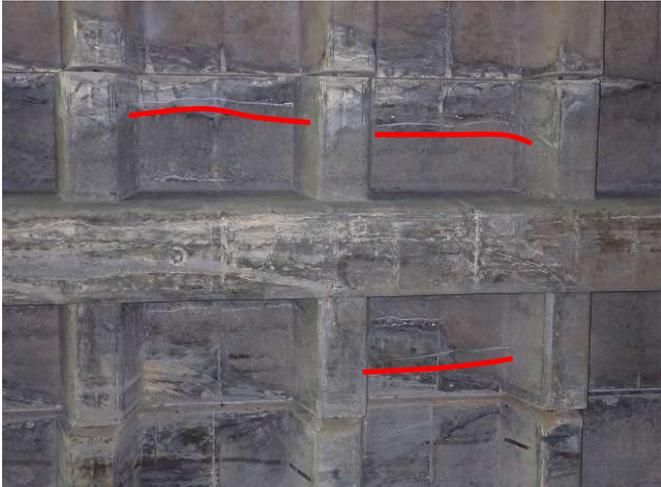
<p>上部構造(頂版)【判定区分: Ⅱ】</p> <p>写真1</p>

<p>ひびわれ(Aタイプ)</p>	<p>上部構造(頂版)【判定区分: Ⅱ】</p> <p>写真2</p>

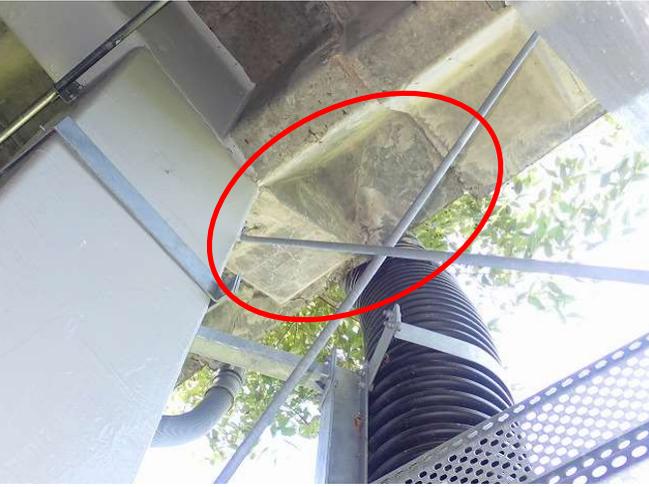
<p>うき(Aタイプ)</p>
<p>上部構造(主梁)【判定区分: Ⅱ】</p> <p>写真3</p>

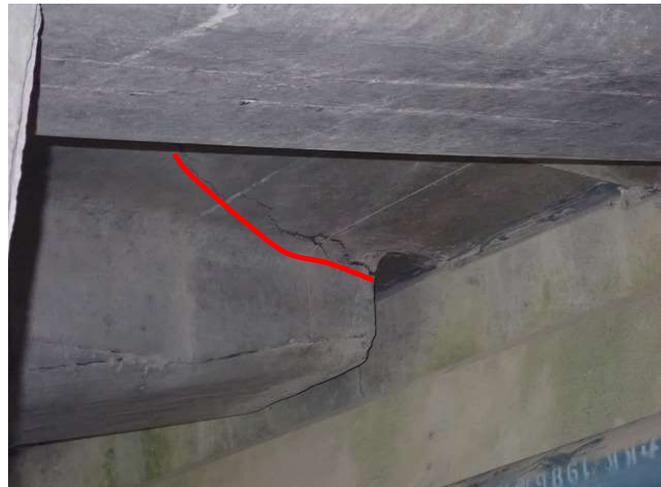
<p>ひびわれ(Bタイプ)</p>	<p>上部構造(主梁)【判定区分: Ⅱ】</p> <p>写真4</p>

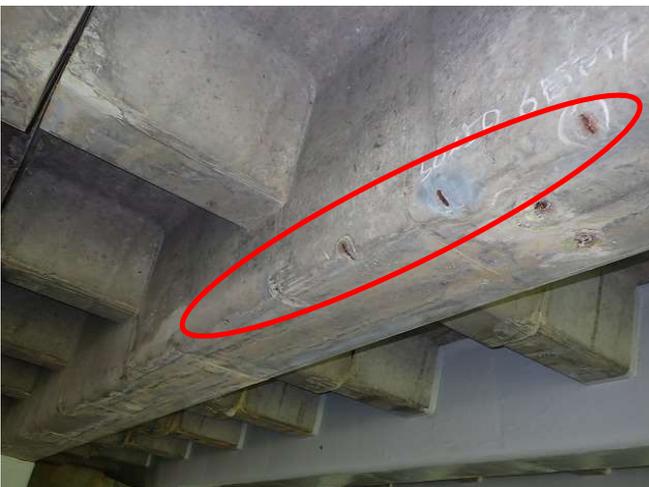
<p>剥離・鉄筋露出(Aタイプ)</p>

定期点検時に記録	
(判定区分)	(所見等)
II	剥離・鉄筋露出等は前回点検時より進展は見られないが、予防保全の観点から断面修復等の補修が望ましい。また上部構造(A、Bタイプ)でひびわれが多く見受けられた。ひびわれ幅が進行している箇所も見られたため、予防保全の観点からひび割れ補修が望ましい。

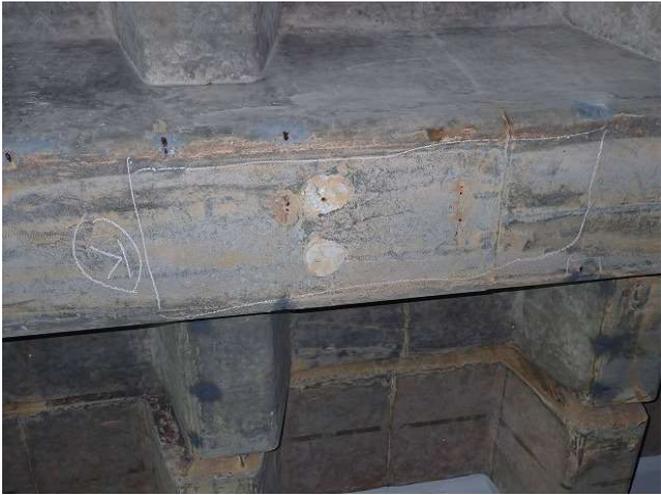
<p style="text-align: center;">上部構造(主梁)【判定区分: Ⅱ】</p> <p>写真5</p>

<p style="text-align: right;">うき(Aタイプ)</p>	<p style="text-align: center;">上部構造(主梁)【判定区分: Ⅱ】</p> <p>写真6</p>

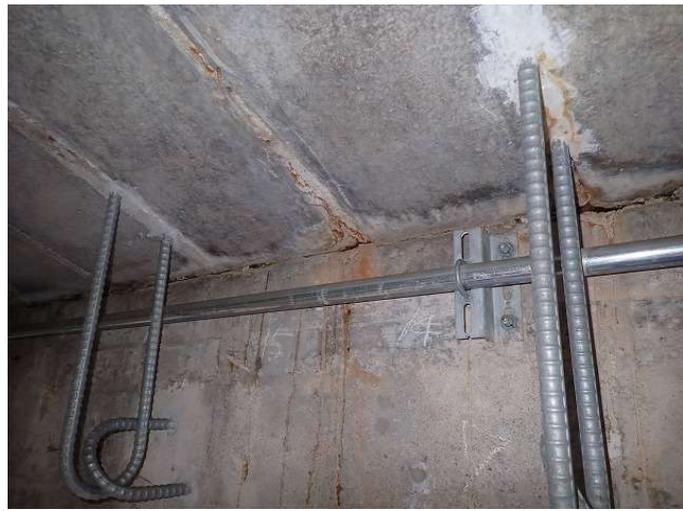
<p style="text-align: right;">漏水(Dタイプ)</p>
<p style="text-align: center;">上部構造(横梁)【判定区分: Ⅱ】</p> <p>写真7</p>

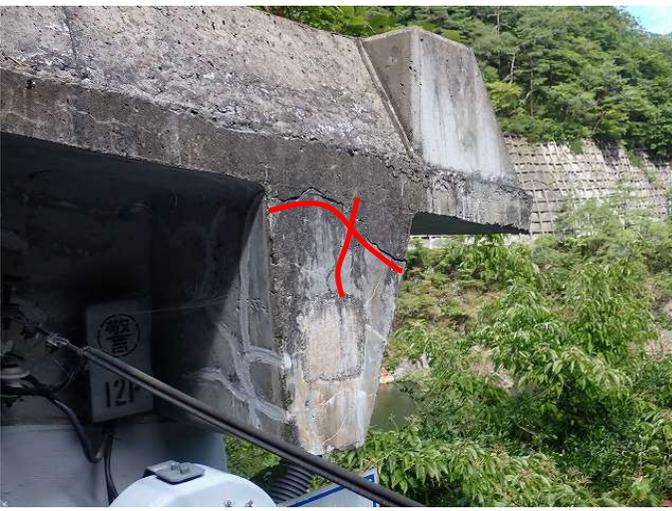
<p style="text-align: right;">定着部ひびわれ(Aタイプ)</p>	<p style="text-align: center;">上部構造(横梁)【判定区分: Ⅱ】</p> <p>写真8</p>

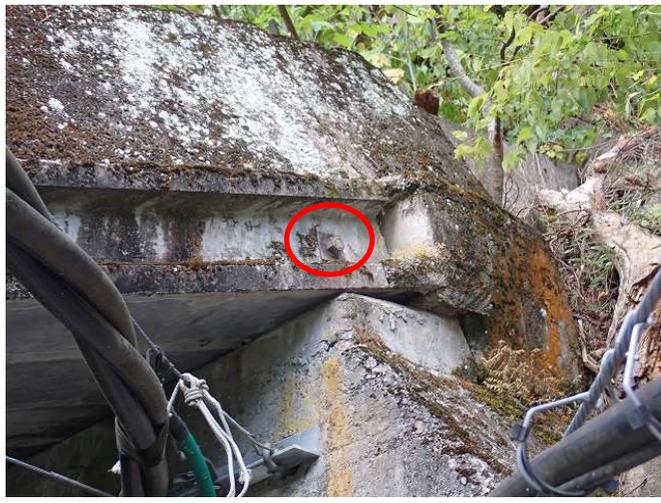
<p style="text-align: right;">定着部ボルト余長不足(Dタイプ)</p>

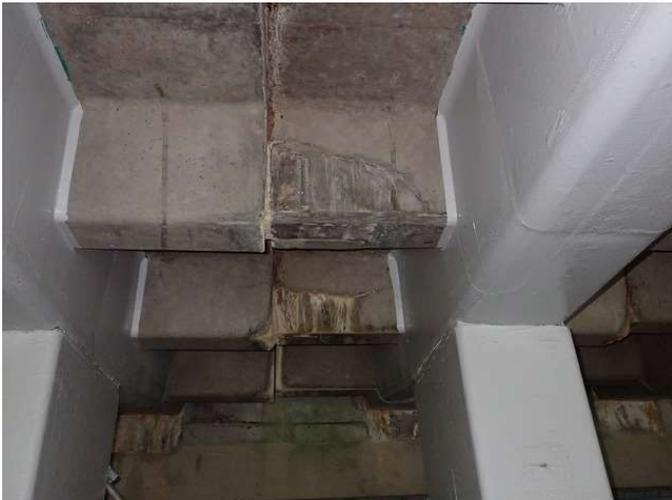
<p style="text-align: center;">上部構造(横梁)【判定区分: Ⅱ】</p> <p>写真9</p>

<p style="text-align: center;">ひびわれ、遊離石灰(Aタイプ)</p>	<p style="text-align: center;">上部構造(横梁)【判定区分: Ⅱ】</p> <p>写真10</p>

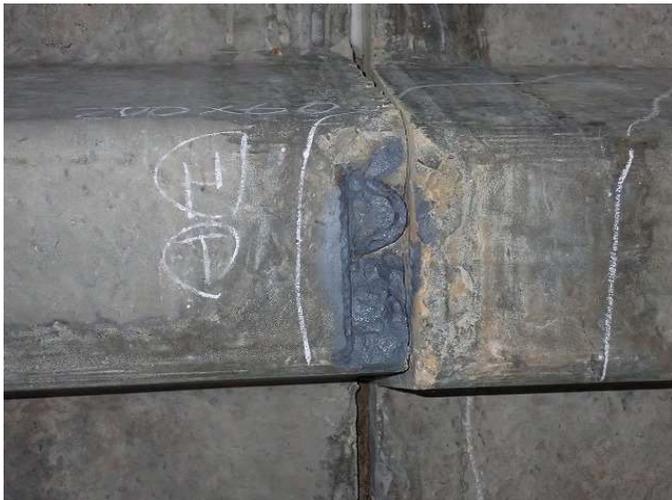
<p style="text-align: center;">剥離・鉄筋露出(Aタイプ)</p>
<p style="text-align: center;">上部構造(柱)【判定区分: Ⅱ】</p> <p>写真11</p>

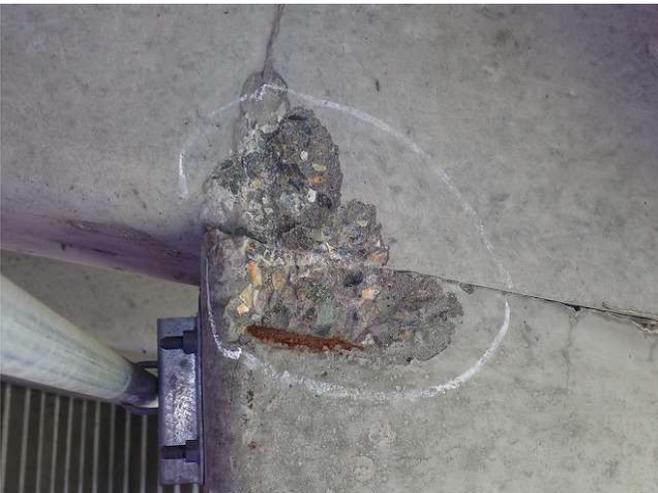
<p style="text-align: center;">剥離・鉄筋露出(Aタイプ)</p>	<p style="text-align: center;">上部構造(柱)【判定区分: Ⅱ】</p> <p>写真12</p>

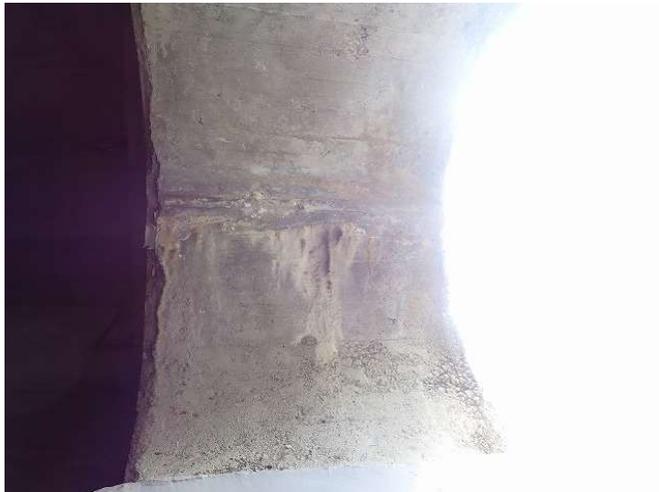
<p style="text-align: center;">漏水(Dタイプ)</p>

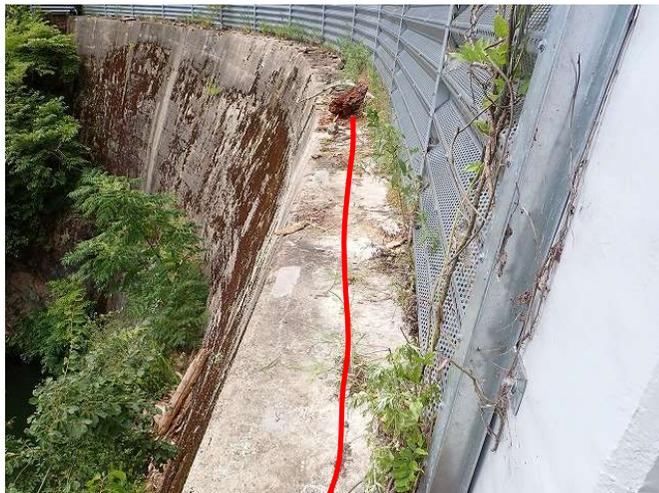
写真13

下部構造(受台)【判定区分: Ⅱ】

ひびわれ(Dタイプ)

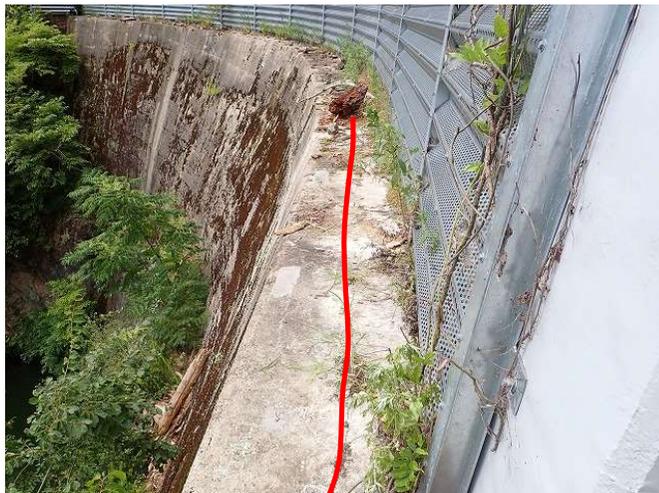
<p>写真13</p>

<p>ひびわれ(Dタイプ)</p>
